## › SBZ 15-16/2005 ‹

## › Dimensionierungsfehler ‹

### Lange Eiszapfen am Kamin

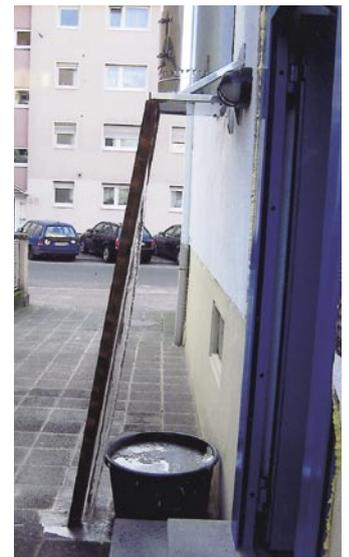
Doch das war nicht die Ursache für die Eiszapfen am Kamin, sondern die mit 250 mm viel zu groß dimensionierte Abgasanlage. Die durfte laut Berechnungen durch eine Kaminbaufirma sowie den Gutachter der Schornsteinfegereinigung nur ein Durchmesser von 180 mm betragen. Zu allem Überfluss hatte der Energieversorger die Gasfreigabe vorgenommen, ohne dass eine Abnahme der Abgasanlage durch den Bezirksschornsteinfegermeister erfolgt war.

Der Entstehung der auf den Bildern nur noch ansatzweise zu erkennenden Eiszapfen hatte verschiedene Gründe. Die Abgase der drei angeschlossenen Brennwertgeräte konnten nicht schnell genug an die freie Atmosphäre abgegeben werden. Deshalb kondensierten sie innerhalb der Abgasleitung und sammelten sich am Boden des Edelstahlkamins. Der Entwässerungsanschluss, der im Normalfall das Kondensat ableitet, hatte sich mit Eis zugesetzt, sodass das Kondensat nicht mehr ablaufen konnte. Innerhalb der Abgasleitung stieg nun das Kondensat und gefror zu Eis. Der Eispegel stieg bis zu den Verbindungselementen der einzelnen Segmente. Dort sprengte das Eis die Verbindungselemente und das Kondensat konnte nach außen abfließen.

Die Abgase kondensierten innerhalb der Abgasleitung und sammelten sich am Boden des Edelstahlkamins

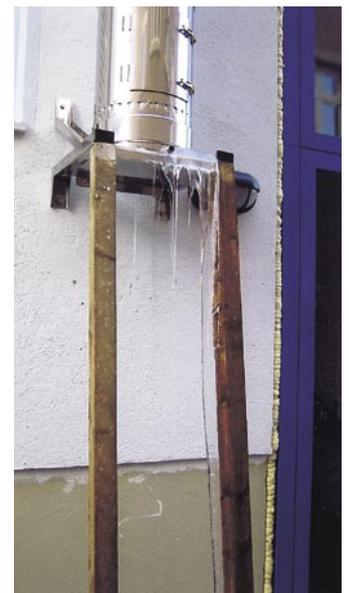
gasleitung für die Wandkonsolen zu schwer wurde, hat man als Stütze zwei Dachlatten zusätzlich untergestellt. Das anfallende Kondensat lief daran langsam nach unten und konnte wunderbar gefrieren. Es bildeten sich immer größere, bis zu 2,20 m lange Eiszapfen, die zum Zeitpunkt des Ortstermins leider nur noch ansatzweise vorhanden waren.

Der Eispegel stieg bis zu den Verbindungselementen. Dort sprengte das Eis die Verbindung und das Kondensat konnte nach außen abfließen

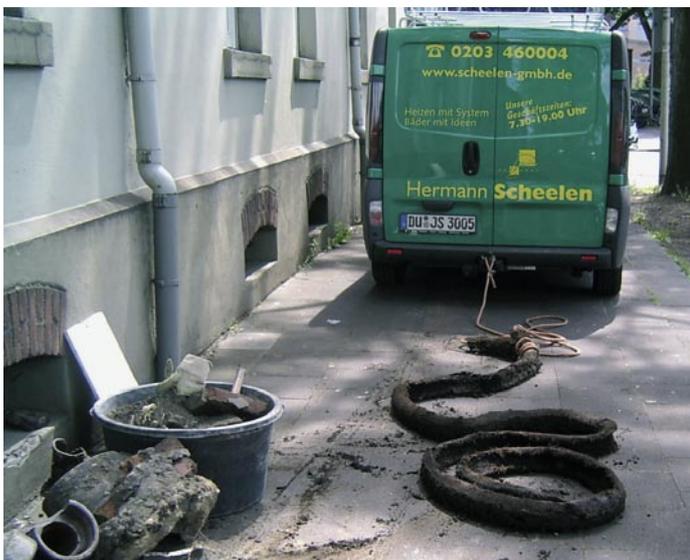
Unser Monteur Dietmar Millkuhn hat mit dem Lieferwagen die auf dem Bild abgebildete Schlange mit Ablagerungen und Verwurzelungen aus einer Grundleitung in Duisburg gezogen. Sollten Sie das genauso sehen, können Sie das gerne veröffentlichen.

Monteur Dietmar Millkuhn zog die Schlange mit Ablagerungen und Verwurzelungen mit dem Lieferwagen aus einer Grundleitung

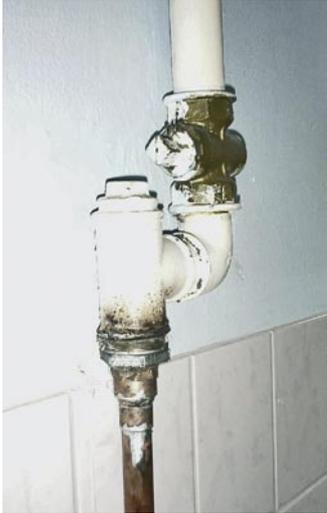
Der Heimwerker hat das defekte verzinkte Gasleitungsrohr gegen eine weich gelötete Kupferleitung ausgetauscht

Bei der Kontrolle einer Baustelle in Fellbach wurden wir auf die durch den Hausbesitzer selbst reparierte Gasleitung aufmerksam. Der Heimwerker hat das defekte verzinkte Rohr gegen eine weich gelötete Kupferleitung ausgetauscht und an den Alt-Bestand angeschlossen.

Die Anlage wurde durch die Stadtwerke Fellbach GmbH unter Protest des Hausbesitzers so-

fort stillgelegt. Ebenfalls stillgelegt wurde die abenteuerlich ausgeführte Wasserversorgung. Voraussetzung für den weiteren Betrieb von Gas- und Wasserleitung war eine sachgerechte Neuinstallation der Bastelarbeiten durch ein Installationsunternehmen. Zu welchen praktischen Fähigkeiten Heimwerker in der Lage sein können, sieht man auch an der Überbrückung zwi-

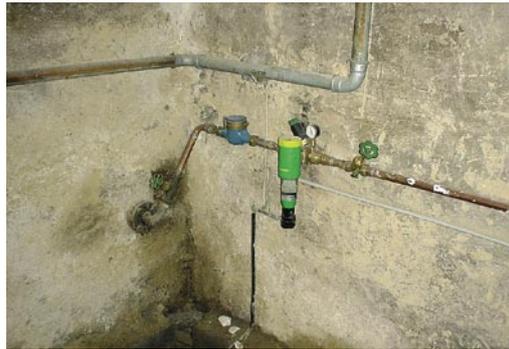
Die abenteuerliche Wasserversorgung wurde ebenfalls stillgelegt

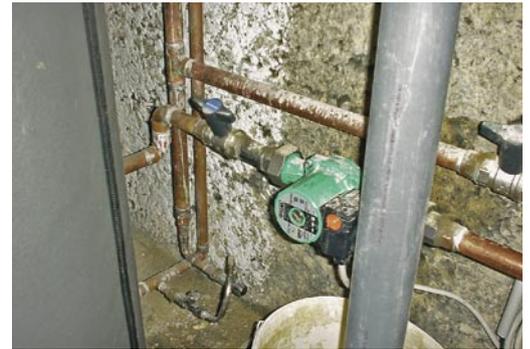
schen Trinkwasseranlage und Heizungsanlage.

Zum Befüllen der Heizungsanlage dienten zwei Eckventile und ein verchromtes Röhrchen. Vielleicht können Sie diese Fotos in einer der kommenden SBZ-Ausgaben zu veröffentlichen.

Zum Befüllen der Heizungsanlage dienten zwei Eckventile und ein verchromtes Röhrchen
