Aus der Sicht eines Versicherungsunternehmens

# Rohrsysteme und Schadensfälle

Hans-Heiko Hupe\*

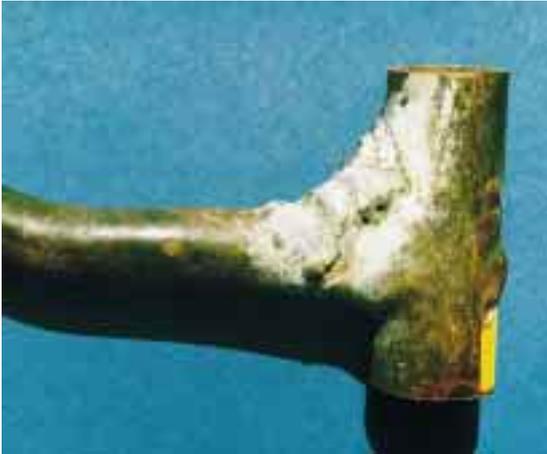
### Installationsmangel

Kupferrohre können durch Aufhalsen und Lötén miteinander verbunden werden. Das Loch in dem einen Rohr muß dazu paßgenau hergestellt werden. Im dargestellten Fall ist das nicht geschehen. Außerdem schloß wohl bei den Reparaturarbeiten das Absperrventil nicht vollständig, sodaß während des Lötvorganges Wasser aus der Lötstelle trat und eine Verbindung des Lotes mit dem Kupferrohr verhinderte.

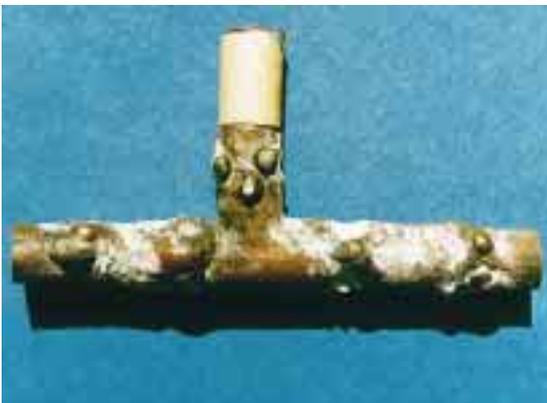
### Installations-, Planungs- und Bauleitungsmangel

Rohre dehnen sich bei Erwärmung aus. Das macht sich besonders bei warmgehenden Rohren (Warmwasser und Heizung) mit starken Temperaturänderungen bemerkbar. Die Längenänderung darf nicht durch die Befestigung behindert werden, sonst reißen die Leitungen. Die Risse treten senkrecht zur Zugrichtung (also meist quer zur Rohrachse) und bevorzugt an Fittings auf. Zu beachten ist, daß der thermische Ausdehnungskoeffizient von Kunststoffen etwa zehnmals so groß ist wie der von Metallen

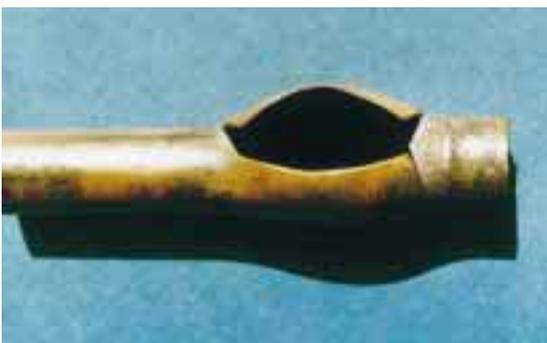
### Installations-, Planungs- und Bauleitungsmangel

Durch Einfrieren des Wassers platzen Rohre in Längsrichtung. Im Bereich der wärmebehandelten Zonen (hier Hartlöten) können die Rißenden ausfransen. Eingefrorene Rohre werden immer wieder in nicht beheizten Bereichen wie Nebenräumen und Dachböden festgestellt. Tips zur Vermeidung von Frostschäden geben die Merkblätter [1] und [2].

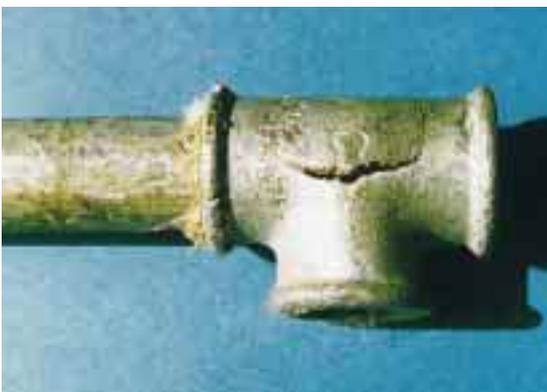
### Installations-, Planungs- und Bauleitungsmangel

Frostschaden an einem verzinkten Gußfitting. Das Rißbild ist wieder ausgeprägt in Längsrichtung, aber wegen der durch das Gießen entstandenen Kristallgitter-Struktur nicht glattwandig.

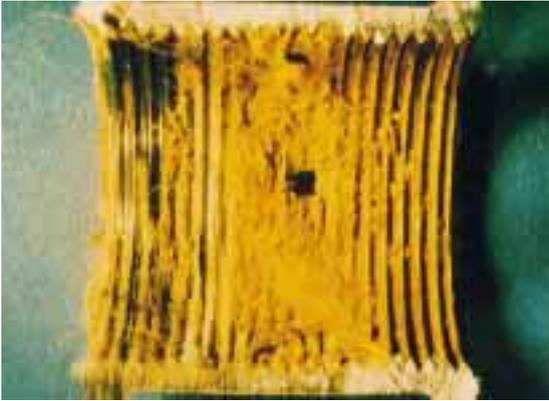
### Installationsmangel

Freiliegende Gewindegänge, hier bei einer Muffenverbindung, sind korrosionsgefährdet. Der Schaden wäre vermieden worden, wenn die Muffe vollständig auf die Rohrenden aufgeschraubt worden wäre.

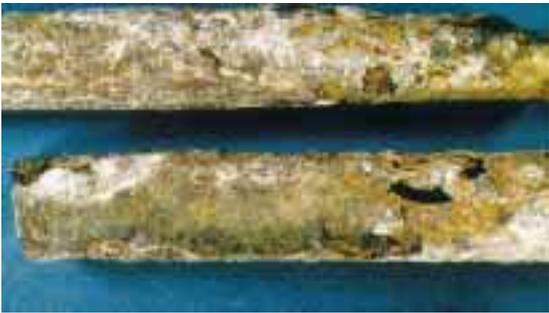
### Installations-, Planungs- und/oder Bauleitungsmangel

Von außen an das Rohr gelangte Feuchtigkeit kann durch die gleichzeitige Anwesenheit von Luftsauerstoff, insbesondere bei warmgehenden Rohren, innerhalb kurzer Zeit zu Rohrdurchbrüchen infolge von Außenkorrosion führen, z.B. bei in Feuchträumen unter dem Estrich verlegten Rohren bei fehlender Dämmung unter den Fliesen oder bei nicht ausreichender Trocknung (der Rohrdämmung) nach einem Wasserschaden.

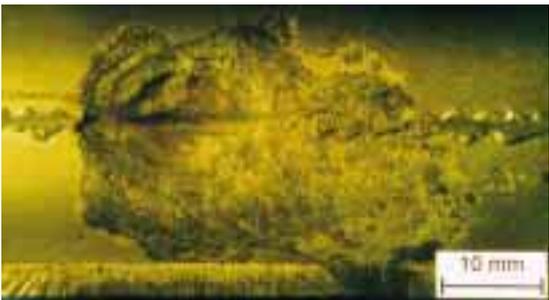
### Herstellermangel

Innenkorrosion an einem verzinkten Stahlrohr. Nach Entfernen der Korrosionsprodukte (und der Verzinkung) auf der Rohrinnenwand zeigt sich, daß die Schweißnaht nicht entgratet worden ist.

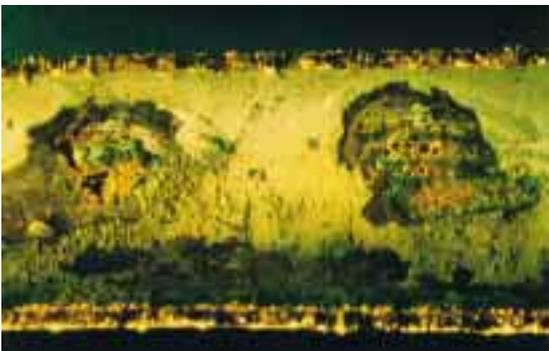
### Hersteller- oder Installationsmangel

Typisches Schadenbild von Lochkorrosion (innen) an Kupferrohren. Die Ursache kann vielfältig sein: Fremdstoffe durch unterlassene Pulsspülung oder durch fehlenden Filter, Zieh fett- bzw. Kohlenstoffreste, Hartlötten, falsches Löt fett, Wasserbeschaffenheit.

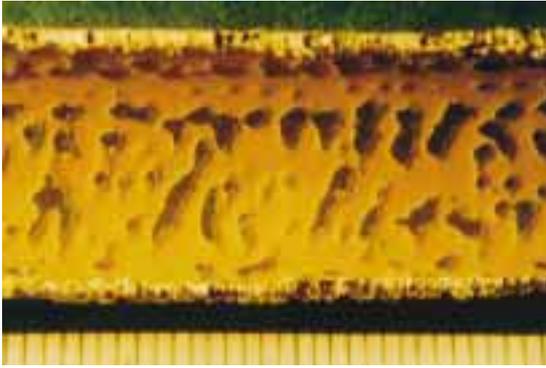
### Installations-, Planungs- und Bauleitungsmangel

Erosionskorrosion im Kupferrohr. Durch starke Turbulenzen hat das Wasser keine durchgehende Schutzschicht ausbilden können oder die flächige Korrosion ist ungleichmäßig abgetragen worden. Ursache ist eine zu hohe Fließgeschwindigkeit des Wassers. Entweder stimmt die Rohrnetzberechnung nicht oder (bei Zirkulationsleitungen) die Pumpenleistung ist zu hoch.

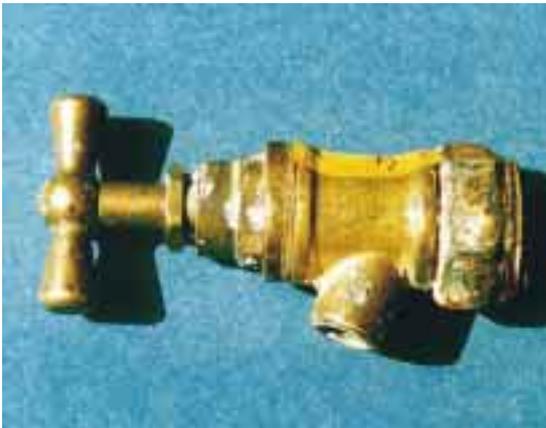
### Installationsmangel

Mischinstallation durch Einbau eines verzinkten Reduzierstücks zwischen Strangabsper- und Entleerungsventil aus Messing. Das metallisch unedlere Reduzierstück löste sich im Anschlußbereich völlig auf.

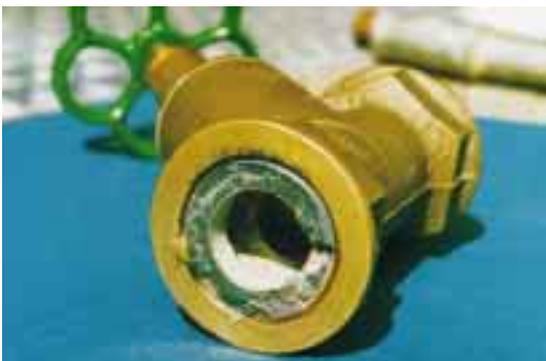
### Installations- und Bauleitungsmangel

Falsche Verbindungstechnik: Auf Kunststoffleitung (vermutlich PP) wurde Gewinde geschnitten und das Rohr dann mittels Hanf auf das Schrägsitzventil geschraubt. Durch die Einkerbung im Gewindegrund und die Verhanfung können auftretende Spannungen zum Bruch des Kunststoffrohres führen.

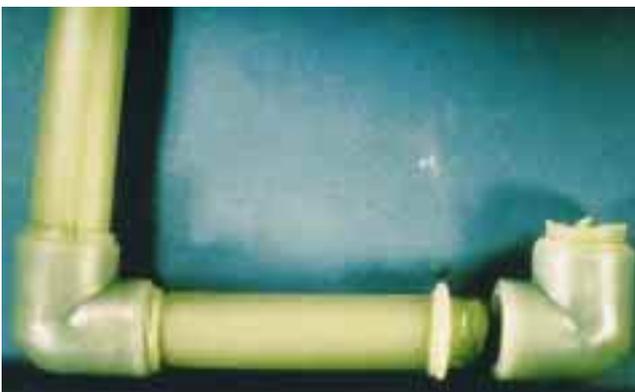
### Installationsmangel

Das Polypropylenrohr ist mangelhaft mit dem Fitting verschweißt worden. Teilweise fehlt Material vom Rohr, an anderen Stellen fehlt die Verschweißung. Die genaue Untersuchung hat ergeben, daß während des Schweißvorgangs die Verbindung verdreht und anschließend teilweise wieder geöffnet wurde. Schweiß- und Klebverbindungen dürfen nach dem Zusammenfügen bis zum vollständigen Abbinden nicht bewegt werden.

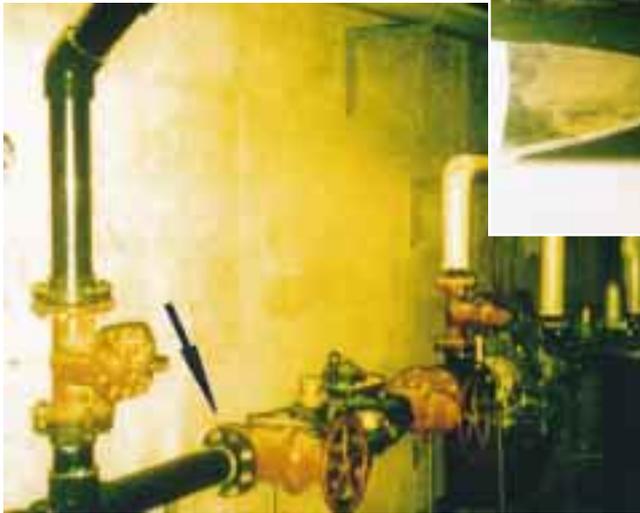
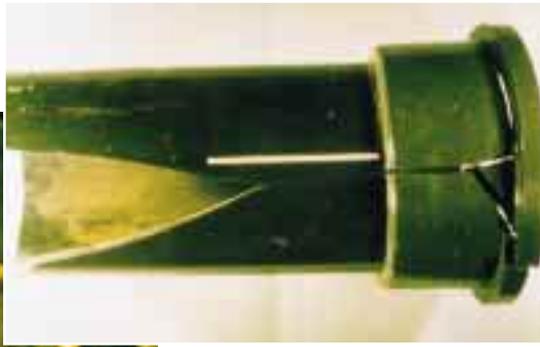
### Installationsmangel

Durch Gewalteinwirkung brach das PVC-Rohr im Anschlußbereich. Die Schadenstelle befand sich im waagerechten Bereich neben dem Schieber am Flansch (Pfeil). Die gesamte sichtbare Rohrführung enthielt keine weitere Halterung, so daß insbesondere das Gewicht der senkrechten Leitung mit dem schweren Schieber den Flanschanschluß überlastete.

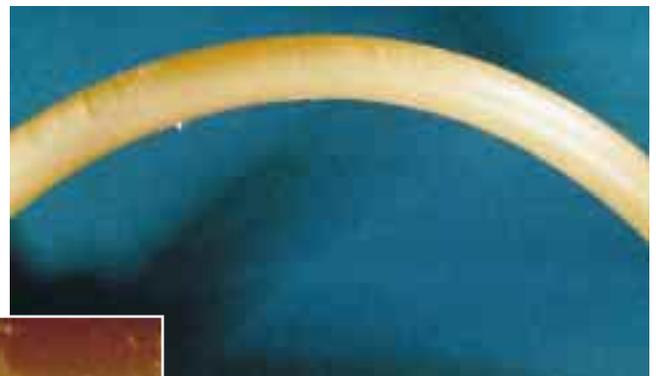
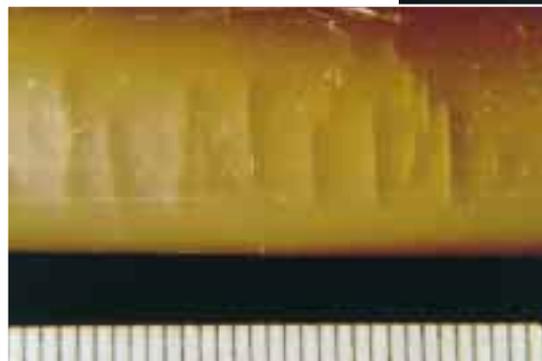
### Installationsmangel

Das Polypropylenrohr einer Fußbodenheizung ist im gebogenen Bereich gerissen. Auf dem Detailfoto ist zu erkennen, daß die Risse im Inneren des Rohres ihren Ursprung nahmen. Deren Ursache sind Tenside (Waschmittel), die auf den inneren Rohrwandungen festgestellt werden konnten. Diese verwenden gelegentlich Heizungsbauer, um durch die Schaumbildung Fließgeräusche durch Lufteinschluß im Heizungssystem zu unterbinden. Tenside aber wirken auf Polypropylen spannungsrißfördernd, wenn es wie hier mit geringen Anteilen anderer Polyolefine, z. B. Polyethylen, gemischt ist.

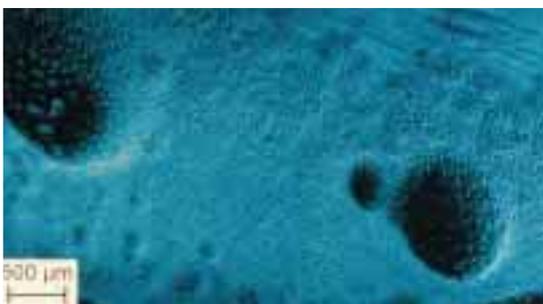
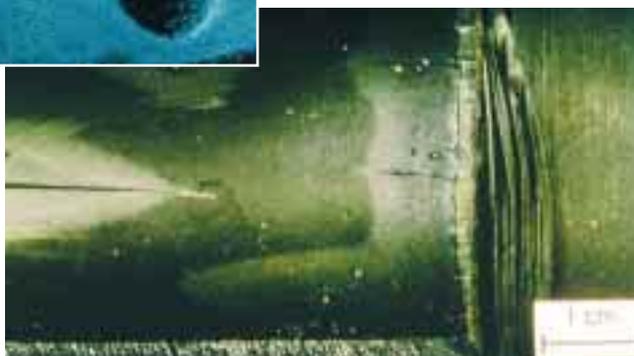
### Herstellermangel

Die Polypropylenrohre sind an mehreren Stellen längs gerissen. Die mikroskopische Untersuchung (REM) zeigte, daß das Material durch vorzeitige Alterung versprödet ist. Hier lag ein Rezepturfehler vor.
