› SBZ 1/2004 ‹

Kulanter Service für Handwerker?

› **Spezialist am Werk** ‹

Denn sie wissen nicht, was sie tun ...

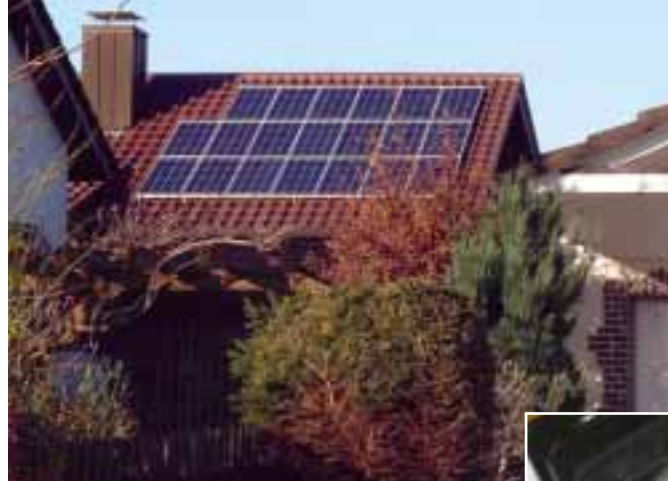
Rechts- noch auf einen Garantiesanspruch berufen. Wir haben die Übernahme der Austauschkosten deshalb abgelehnt. Nach Rücksendung des defekten Moduls stellten wir fest, dass der Ausfall durch einen Schaden in der Abzweigdose

entstanden ist. Dieser Schaden wurde durch eine fehlerhafte Installation verursacht, bei der der Anschlussdraht nicht richtig mit der Klemme verbunden wurde. Hierdurch wurde ein Lichtbogen und/oder ein hoher elektrischer Übergangswiderstand verursacht. Durch die dadurch entstandene thermische Belastung hat dann zusätzlich noch die Lötstelle der Klemme versagt, was dann zum endgültigen Ausfall des Moduls geführt hat (Foto). Das defekte Modul steht bei uns im Lager und kann jederzeit begutachtet werden.

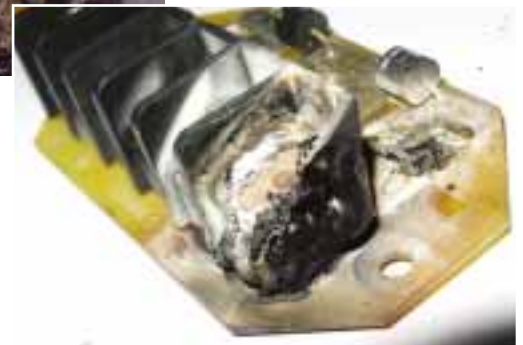
Aussage von Total Energie: In Folge einer fehlerhaften Installation hat die Lötstelle der Klemme versagt und letztlich zum Ausfall des Moduls geführt

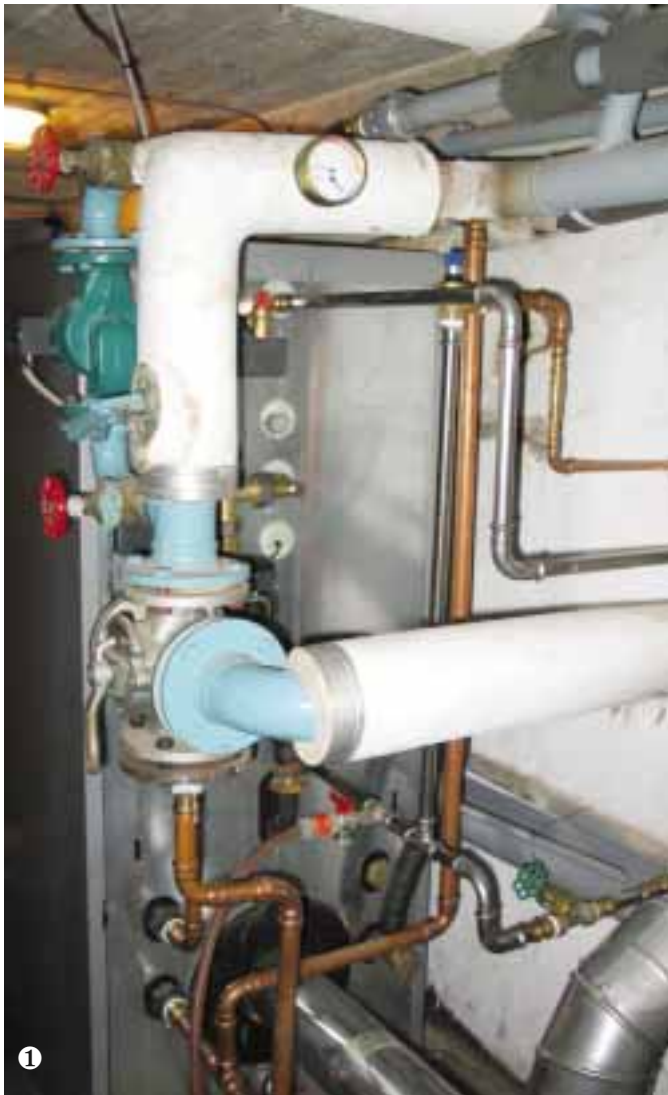
Phantasie ist sicherlich eine Eigenschaft, die für einen erfolgreichen Handwerksbetrieb unverzichtbar ist. In bestimmten Bereichen allerdings lassen technische Regelwerke nur bedingt Spielraum für schöpferische Freiheit. Als Fachlehrer in der Meisterausbildung im Installateur- und Heizungsbauer-Handwerk ist mir an dieser Anlage in Reinheim nicht nur die unkonventionelle Gestaltung der Rohrführung nach dem Ein-

bau eines neuen Heizkessels Viessmann Vitola 222 aufgefallen (**Bild 1**).

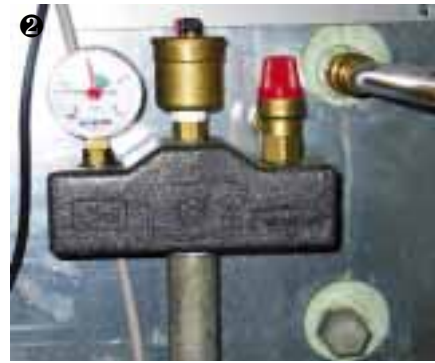
Wenn Sie als fachgebildeter SBZ-Leser meinen, die Anordnung dieses Sicherheitsventils weist sicherheitstechnische Mängel auf, dann liegen Sie falsch. Schließlich befinden wir uns an einer Anlage mit offenem Ausdehnungsgefäß (**Bild 2**).

Die Anlage wurde dem Kunden zunächst ohne Ausblasleitung am Sicherheitsventil übergeben. Nachdem dieser bemängelte, dass aus dem Sicherheitsventil Wasser auf den Boden tropfte, tauschte der beauftragte Heizungsbauer das 6-bar-Sicherheitsventil gegen ein 10-bar-Sicherheitsventil aus. Bedauerlicherweise konnte auch dieses

die Ausdehnung des Wassers beim Aufheizen nicht verhindern, so dass schließlich der Rückflussverhinderer hinter dem Druckminderer entfernt wurde. Nachdem sich der verzweifelnde Kunde selbst bei der Herstellerfirma des neuen Druckminderers über die möglichen Ursachen des merkwürdigen Anlagenverhaltens kundig gemacht hatte, wurde auf sein Drängen hin der vermeintliche Schaden behoben und eine Ausblasleitung entsprechend **Bild 3** installiert. Dass die Leitung im Nebenraum noch zwei weitere Bögen enthält und in einem Handwaschbecken endet, dürfte den Fachmann beim Anblick der vorderen Leitungsführung nicht weiter verwundern.
