> Ungelöst <

Das Geheimnis des schottischen Gussrohres

> SBZ 05/04 <

Weitere Warnung vor Vitawell

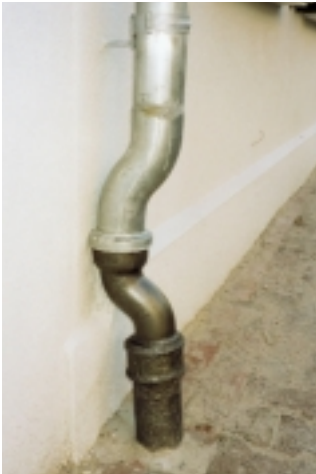
Ein altes Haus wurde im letzten Jahr in Eigentumswohnungen umgewandelt und komplett saniert. Das Regenrohr ging ursprünglich direkt an der Wand herunter, deshalb der Gussprung am Standrohr. Nachdem das Haus neu verputzt worden war, brachte der Klempner das neue Regenrohr mit etwas Abstand an. Er wäre ohne den Sprung genau auf das alte schottische Gussrohr zugelaufen.

Warum der Klempner den Gussprung ließ und seinerseits einen Zinkrohr-Sprung dagegen setzte, bleibt wohl sein Geheimnis. Zumal das Haus an der Giebelseite 1 m tief aufgegraben wurde, um eine Isolation an der Kellerwand vorzunehmen. Dabei hätte man das alte Guss-

Obwohl die Straße aufgegraben war, entschied sich der Klempner für die eigenwillige Doppelbogenvariante

rohr erneuern müssen. Offensichtlich haben hier alle Parteien geschlafen, der Bauherr, der Architekt, die Wohnungskäufer und der Klempner. Oder warum sonst blieb das alte schottische Gussrohr unversehrt?

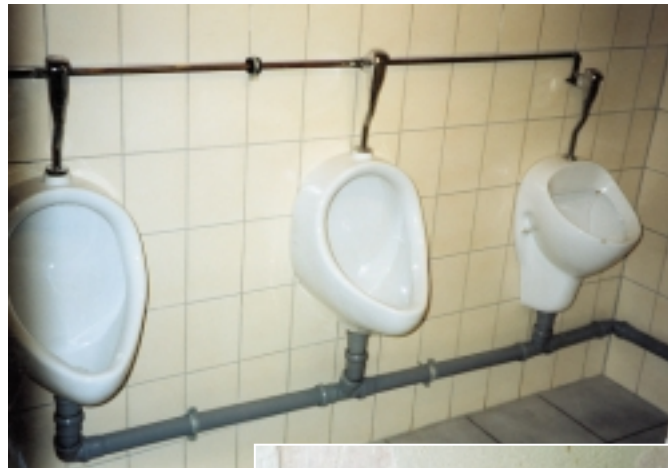
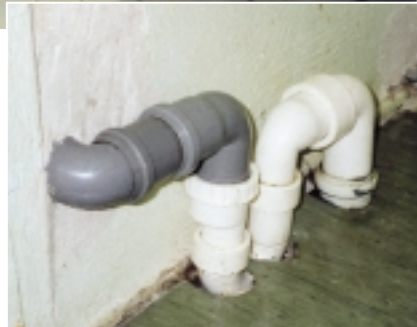
Außergewöhnlicher Siphon: In der Herrentoilette sind vier Urinale angeschlossen. Der erforderliche Geruchverschluss wurde hinter der Wand in der Damentoilette angebracht

der Herrentoilette sind vier Urinale an einen 50 mm-Ablauf angeschlossen. Der erforderliche Geruchverschluss wurde hinter der Wand in der Damentoilette angebracht. Dazu wurde eigens ein Loch in den Boden gestemmt und das Linoleum ausgeschnitten. Den Siphon haben die findigen Bastler nicht einmal mit Silikon abgedichtet. Wird der Siphon oder der Raum selbst gereinigt, läuft das Wasser unter Linoleum. Soweit an dieser Stelle einmal zu außergewöhnlichen Installationen aus der Frankfurter Region.

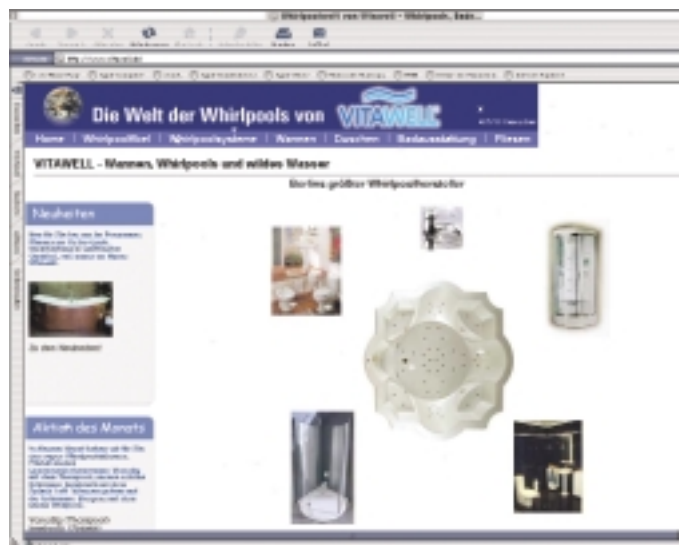
(gehört zum WP-System), weil diese Saugleitung ca. 1,5 m ohne Befestigung zur Pumpe geführt wurde. Da das vom Kunden aber erst entdeckt wurde als sich die Fußbodenfliesen vor dem Whirlpool lösten, konnte der Schaden erst zwei Monate nach Ablauf der Garantie bei Vitawell gemeldet werden. Nach wochenlangem vergeblichem Telefonieren und Faxen wurde von mir ein Rechtsanwalt eingeschaltet. Leider machte es keinen Sinn bei der geschätzten Schadenssumme und der verstrichenen Garantiezeit eine gerichtliche Entscheidung herbeizuführen. Kurios ist nur die Begründung des Anwalts dieser Firma. Zitat: „... muss ich eine Garantieübernahme ablehnen. Meine Mandantin (Fa. Vitawell; Anm. d. Verf.) erhielt keine Möglichkeit, eine Reparaturmaßnahme durchzuführen...“

Kein Einzelfall: Nicht nur die Firma Aust, sondern auch die Firma Wendt ließ Whirlpoolhersteller Vitawell mit den aufgetretenen Problemen allein

Der Whirlpool ist nach wie vor nicht repariert, allerdings haben wir einen anderen Whirlpoolhersteller gebeten, das in dieser Woche auf unsere Kosten zu übernehmen. In Sachen Qualität und Kundendienst hat diese Firma sehr viel Nachholbedarf und sollte vom Fachhandwerker tunlichst gemieden werden.
