## › Und es hält doch ‹

### Dicht mit Montageschaum

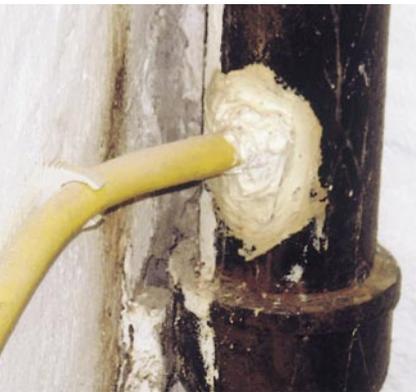
Mit gleicher Post übersende ich Ihnen ein Foto mit einem hergestellten Kondensatanschluss an eine Guss-Abflussleitung. Der Anschluss wurde durch einen „Meisterbetrieb“ im Zuge der Umstellung auf Gas-Brennwerttechnik hergestellt. Man beachte besonders die fachgerechte Abdichtung mit Montageschaum

**Kondensatanschluss fachgerecht abgedichtet mit Montageschaum**

und die Verlegung und Befestigung der Kondensatablaufleitung. Eventuell eignet sich dieses kleine Kuriosum ja für Ihr Leserforum.

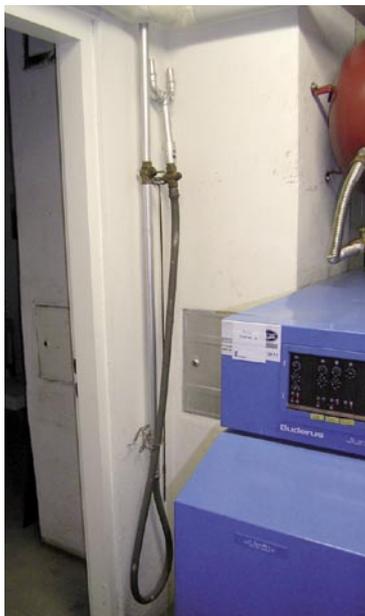
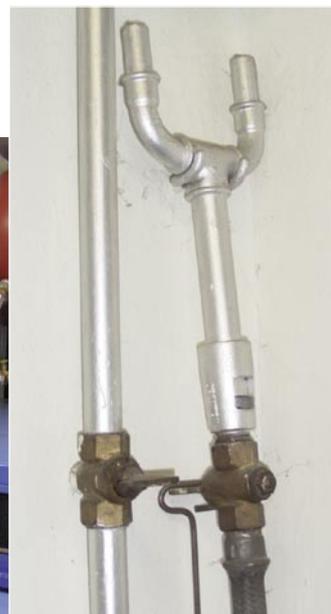
**Nur mittels Kegelhahn abgesperrt und ungesichert fristete dieser alte Gasanzünder jahrelang sein gefährliches Dasein**

Bei einem Gas-Sicherheits-Check entdeckte einer unserer Franchise-Partnerbetriebe in einem alten Villengebäude eine riskante Altlast. Das Gebäude wurde vor Jahren mit einem großen Festbrennstoffkessel beheizt. Als Anzünder für den Festbrennstoffkessel diente die abgebildete Gaslanze. Wie man sieht, handelte es sich um ein Rohr mit einem alten Kegelhahn als Absperrung, angeschlossen über einen Gummischlauch. Heute wird das Gebäude mittels Gas-Heizkessel beheizt. Zwar wurde dieser sehr ordentlich installiert; der alten Gaslanze hatte der Installateur beim Einbau des neuen Kessels aber keine Beachtung geschenkt. Unser Partner traute seinen Augen kaum, als er die Lanze kontrollierte und feststellen musste, dass sie noch immer an der Gas-

leitung angeschlossen war. Wäre der Hahn undicht geworden oder hätte diesen jemand geöffnet, wäre Gas munter in den Keller geströmt. Die Villa steht noch – die Gefahr ist jetzt beseitigt. Glück muss man haben!

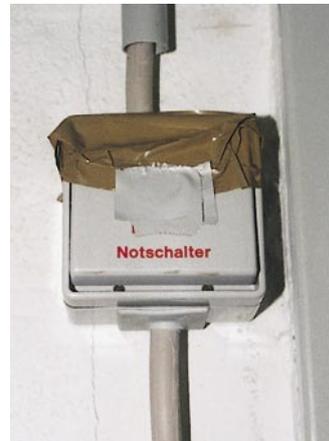
In einer Leipziger Wohnanlage wurde durch einen Mieter diese Sicherung vorgenommen, damit der Heizungsschalter vor Miss-

**Wohnanlage in Leipzig: Heizungsschalter sicherheitshalber vor Missbrauch geschützt**

brauch geschützt wird und die Heizung während der Heizperiode funktionstüchtig bleibt. Ich verbleibe mit freundlichen Grüßen aus der Lausitz.

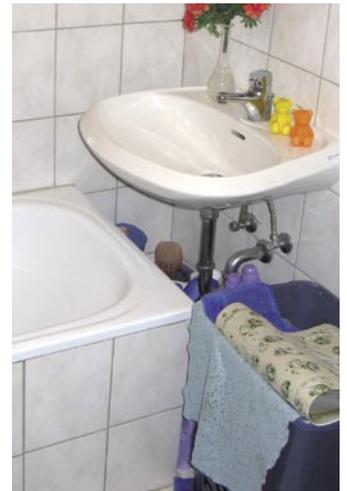
Als wir im Rahmen von Reparaturarbeiten Zugang zu einer Eigentumswohnung erhielten, fanden wir die auf dem Foto gezeigte Raumparlösung mit Badewanne und Waschbecken vor. Neugierig geworden, wie man das Waschbecken zur täglichen

**Vorausschauend geplant: Wanne für die Oma, das Waschbecken für „danach“**

Wäsche nutzen könne, fragten wir den Wohnungsbesitzer, wie es zu dieser absolut unnutzbaren Positionierung des Waschbeckens gekommen sei. Der teilte uns mit, dass die Wanne zeitlich befristet nur noch für die Oma eingebaut worden sei und sie das Waschbecken schon bei der letzten Renovierung vorausschauend eingebaut hätten. Wenn die Oma mal nicht mehr wäre, wolle man die Wanne gegen eine Duschtasse austauschen. Dann könne man auch das Waschbecken nutzen. Als wir die Wohnung wieder verließen, kam uns die bereits über 80-jährige Oma auf der Treppe mit einem Korb Wäsche entgegen. Sie erfreute sich sichtlich bester Gesundheit. Sie wird sicher noch viele Jahre Freude an dieser ausgefallenen Installationslösung haben. Natürlich haben wir ihr das Geheimnis der Wanne nicht verraten.

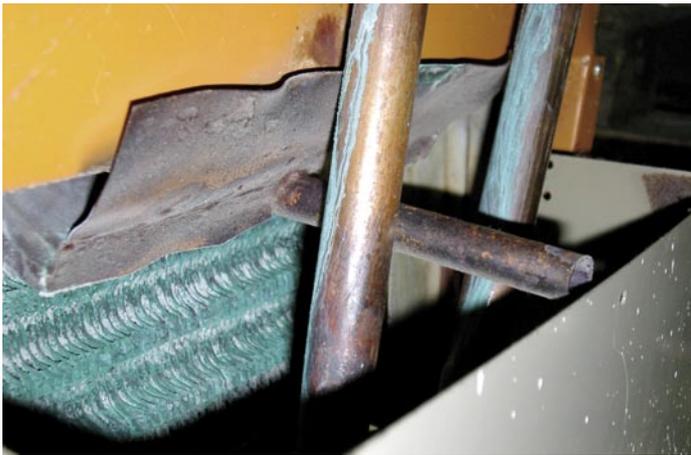
**Brennwertanlage erwünscht? Kein Problem: Man bastle einfach den Wärmetauscher aus einer T2 in den Abgasweg eines Wolf-Kessels**

Hiermit möchte ich einen Beitrag zur SBZ-Kuriositäten Ecke leisten und sende Bilder von einer Anlage, die mir bei einer Heizungssanierung untergekommen ist. Da hat sich jemand richtig Mühe gemacht! Es handelt sich hier um einen „Wolf Kessel Baujahr 1988“, an dem eine Abgaswärmerückgewinnung der Marke Eigenbau nachgerüstet wurde. Und das, indem dieser jemand einen Wärmetauscher (aus einer alten „Vaillant T2“) in den Abgasweg des Kessels eingebaut und mit 22er Kupferrohren angeschlossen hatte. Unter dem Wärmetauscher war sogar eine kunstvoll gedengelte Kondensatwanne angebracht. Sie nützte nur wenig, da das Kondensat einfach hinter den Kessel tropfte. Der Wärmetauscher war mittlerweile so stark oxidiert, dass eigentlich keine Abgase mehr

durchströmen konnten und die Abgasströmungssicherung sich schon auflöste. Wie kann es sein, dass der Schornsteinfeger da nicht schon früher etwas gesagt hat?

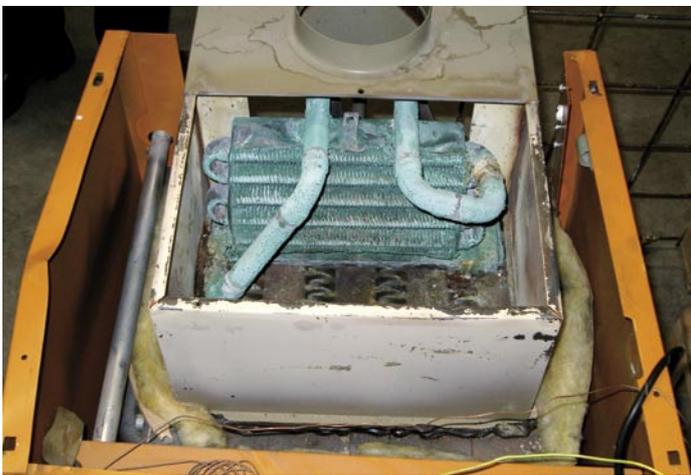
**Sogar an eine Kondensatwanne hatte der Bastlerkönig gedacht; das Kondensat lief allerdings hinter den Kessel**
