Das Kantholz muss es richten

Looping im Spülkasten

Leserbriefe

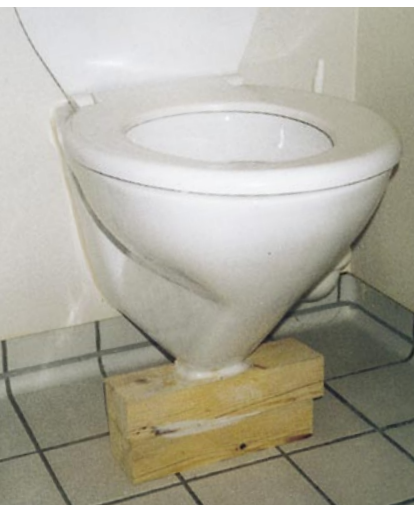
Beiliegend übersenden wir Ihnen ein Foto von unserem Krankenhausbesuch im Klinikum Memmingen im Allgäu. Hier wurde offensichtlich ein preisgünstiger Spülkasten, statt eines ausgereiften Trockenbausystems verwendet.

Im Memminger Klinikum vorgefunden: Kantholz statt belastbarer Systemtechnik

det. Dabei gibt es genügend ausgereifte Systeme, die auch erhöhten Anforderungen Stand halten. Hier schien sich aber eher die Devise „Hauptsache billig“ durchgesetzt zu haben. Für alle Allroundtalente gilt: Ideen muss man haben. Finden eure Zeitschrift sehr informativ also weiter so.

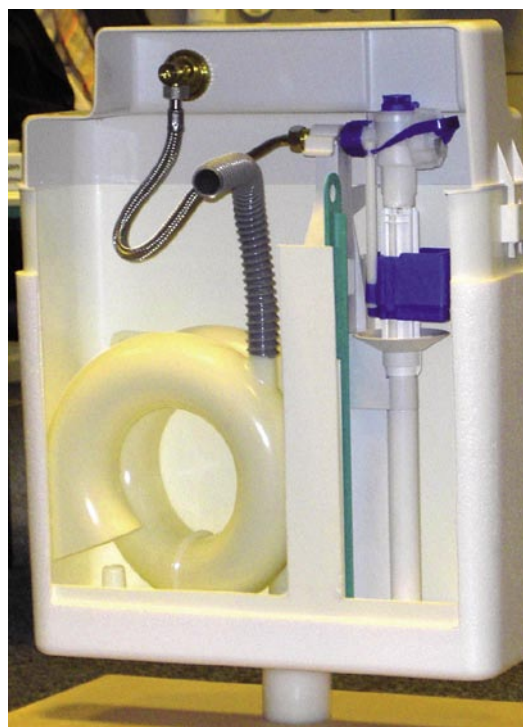
Kern des neuen Mepa-Spülkastens ist der fest mit dem Spülkasten verschweißte Ringsiphon. Da sich alle Dichtungsteile außerhalb des Wassers befinden, hat auch die Wasserqualität keinen Einfluss auf die Dichtigkeit des Spülkastens

Zu 1) Da der Ringsiphon aus Gründen der Dichtigkeit fest mit dem Spülkasten verschweißt wird, ist ein Nachrüsten bestehender Spülkästen leider nicht möglich.

Zu 2) Vorteil unserer Technik gegenüber herkömmlichen Spülkastensystemen ist eine Luftpolsterreserve, die sich unterhalb des Überlaufes befindet. Erst nachdem diese Reserve aufgezehrt ist, tritt ein geringfügiger Wasserverlust auf. Dies trifft im Normalfall (Benutzung) aber nicht zu, da die Luftpolsterreserve in der Regel nicht aufgebraucht wird. Wenn die Luft wider Erwarten einmal entwichen sein sollte, kommt es im Gegensatz zum herkömmlichen Spülkasten nicht zu einem schleichenden Wasserverlust, sondern das Füllventil öffnet nach ca. einem Liter Wasserverlust und füllt den Spülkasten auf. Wichtig hierbei ist, dass dabei erneut ein Wasser-Luft-Gemisch eingeleitet und die Luftpolsterreserve neu aufgebaut wird. Der Spülkasten ist dadurch

wieder für einen längeren Zeitraum stabil. Weiterer Vorteil unserer neuen Technik: Da sich alle Dichtungsteile außerhalb des Wassers befinden, hat auch die Wasserqualität keinen Einfluss auf die Dichtigkeit des Spülkastens.
